国土交通省補助事業

シロアリ被害実態調査報告書

日本長期住宅メンテナンス有限責任事業組合

2013/03/31

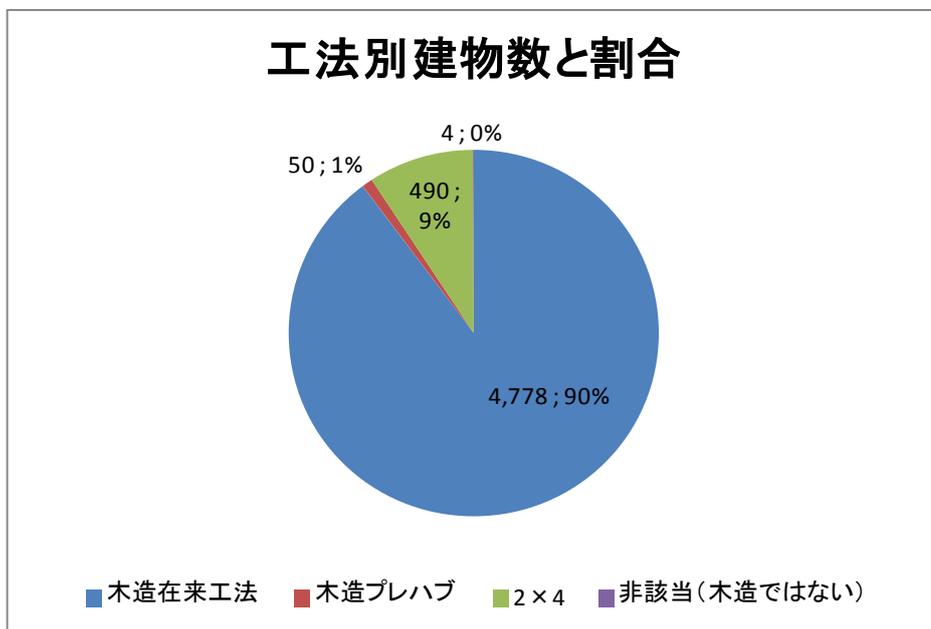
図 3-1 工法別建物数の割合

図 3-1 に調査建物の工法別に見た割合を示す。工法は以下の 3 種に分類して調査を実施した。

- ・木造在来工法・・・一般的な軸組工法による木造住宅が大半であるが、一部古い住宅には伝統的な軸組工法によるものが含まれる
- ・2×4工法・・・枠組壁工法による木造住宅
- ・木造プレハブ・・・ここではミサワホームなどによるパネル式プレハブ工法住宅

結果は、木造在来工法が全体の約 9 割弱を占め、枠組壁工法が約 1 割弱、残りがプレハブとなった。ほぼ現在のわが国のストック木造戸建て住宅における工法別比率を反映しているものと考えられる。

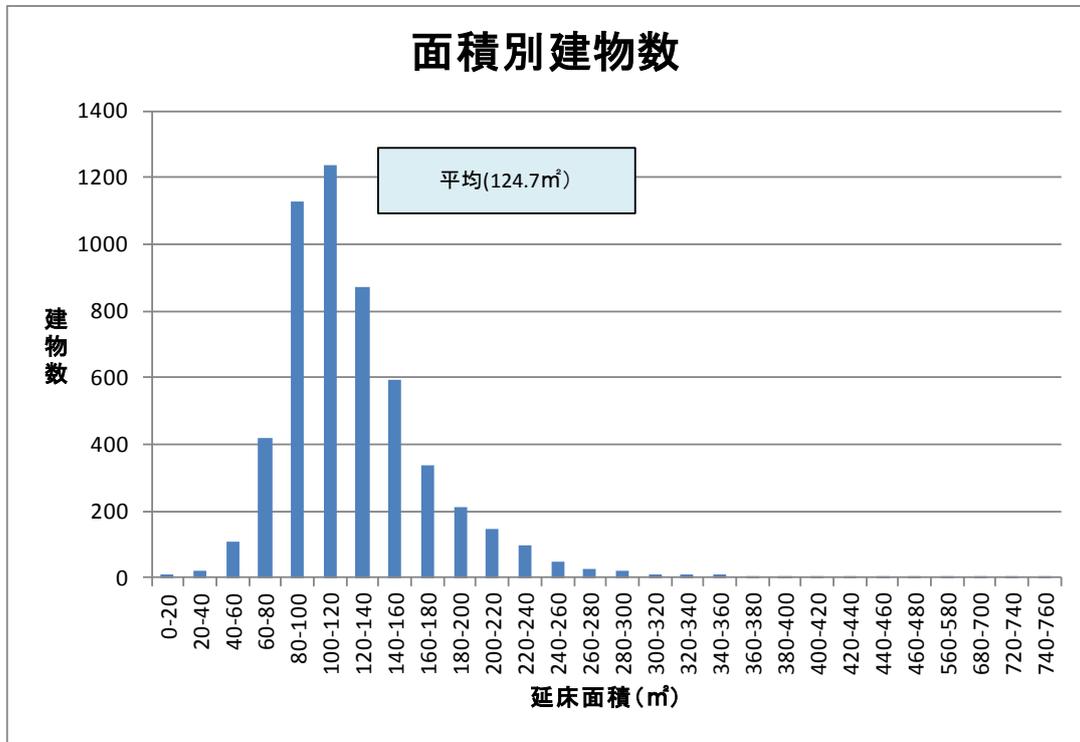
図 3-2 延床面積別建物数

図 3-2 に調査建物の延べ床面積別の建物数を 20 m²ごとに区切って示した。一部に 200 m²を超える規模の住宅が含まれるが、最頻値は 100～120 m²にあり、今回調査対象となった建物の 80%は延べ床面積が 80～160 m²の範囲内に入っている。これらの結果から、今回の調査対象となった住宅は、ほぼ一般的な規模の住宅が中心であったと判断できる。

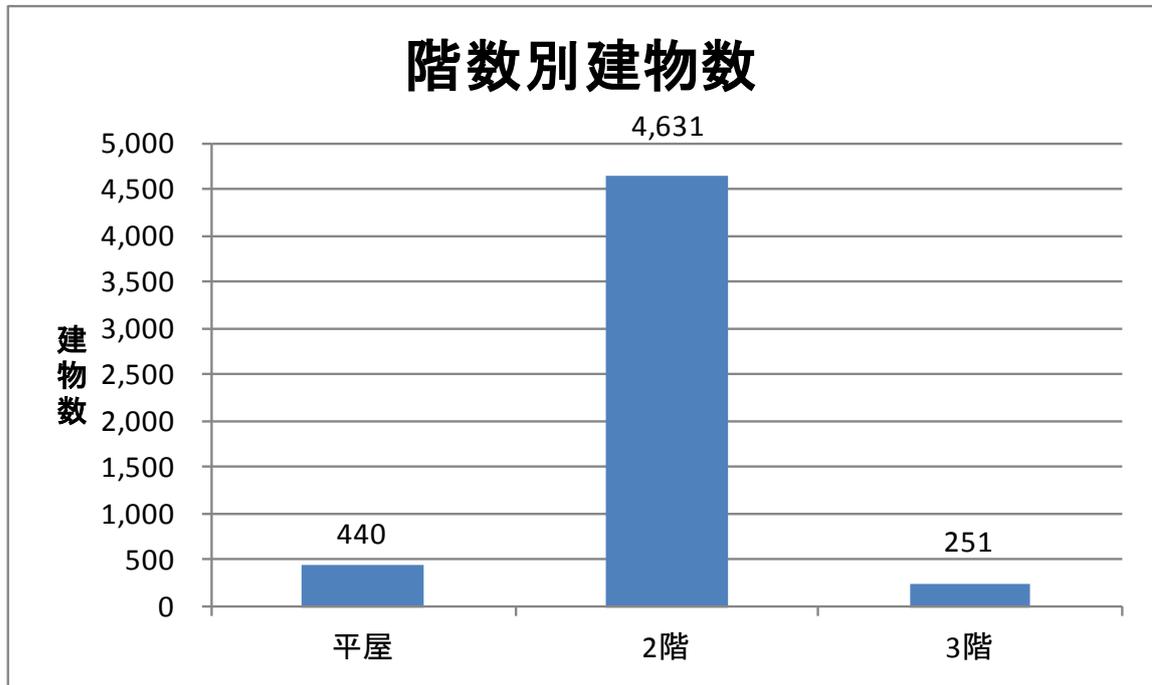
図 3-3 階数別建物数の内訳

図 3-3 に階数別でみた調査建物の棟数を示した。2 階建てが大多数を占め、続いて平屋建て、3 階建てとなっている。これも現在の木造戸建て住宅ストックの状況をほぼ反映しているものと考えられる。

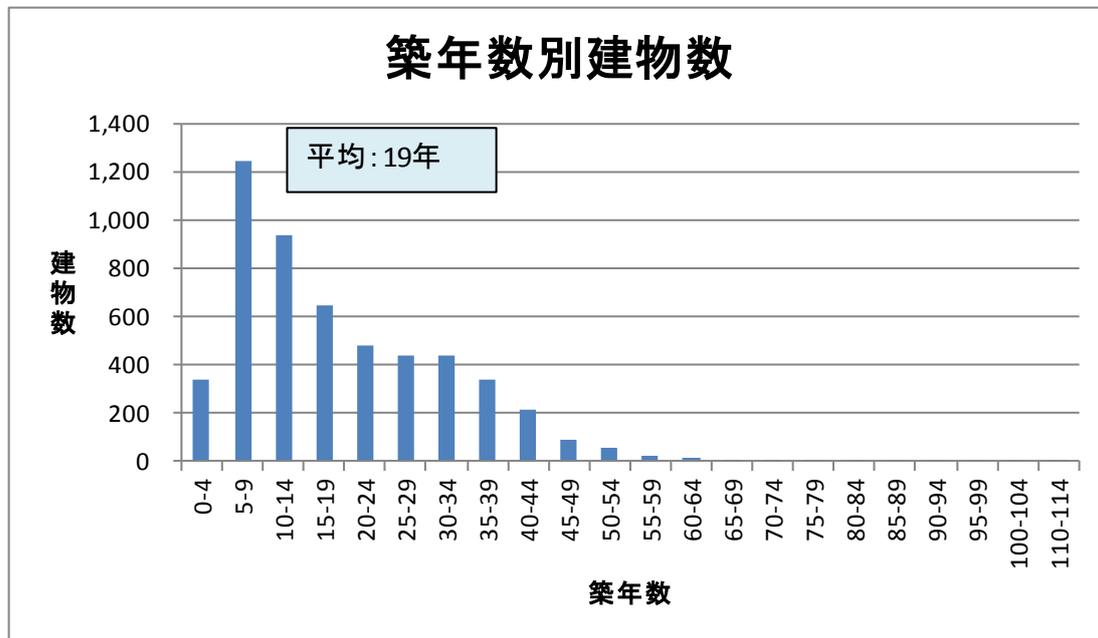
図 3-4 築年数別建物数

図 3-4 に築年数別にみた建物数を示す。10 年以上 30 年以内の築年数の建物が全体の約半数を占めている。様々な中古住宅市場に関する近年の統計から類推すると、中古住宅市場で流通する物件の大半が築 20 年前後のものであると考えられるが、今回の調査対象住宅はほぼその範囲に入るものが中心であったと言える。

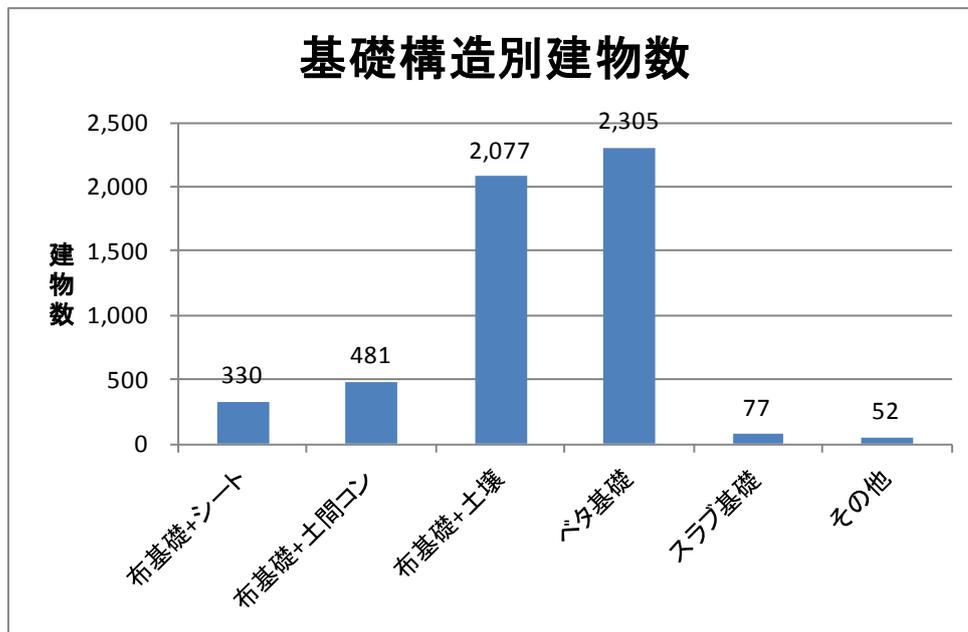
図 3-5 基礎構造別建物数

その他:旧土台作り、玉石基礎、高床式、床束のみ(うどこ造り)床束工法、石積み基礎、石組み、転ばし土台(基礎打設なし)など

図 3-5 に調査対象となった建物の基礎構造別の建物数を示した。近年の基礎構造の変遷を反映して、「ベタ基礎」が最多となっており、続いて「布基礎に土間コンクリート」を打ったもの、「布基礎に防湿シートを敷いたもの」となっている。これらの3種で全体の6割以上を占めている。図 3-6 に示すように、築年数が15年未満のものでは、9割以上がベタ基礎仕様となっている一方、築年数が20年以上の建物では布基礎のみのものが圧倒的に多い。古い建物には「その他」と分類される基礎構造

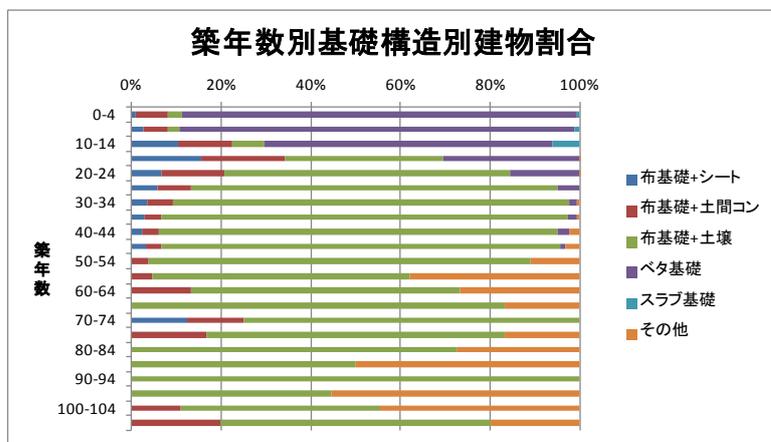
図 3-6 築年数別基礎構造別建物割合

が多く含まれるが、これは玉石基礎などによるものと考えられる。スラブ基礎がわずかに見られるが、これは1階床組を木床とせず、コンクリートスラブ面に直接床仕上げを施工した物件である。

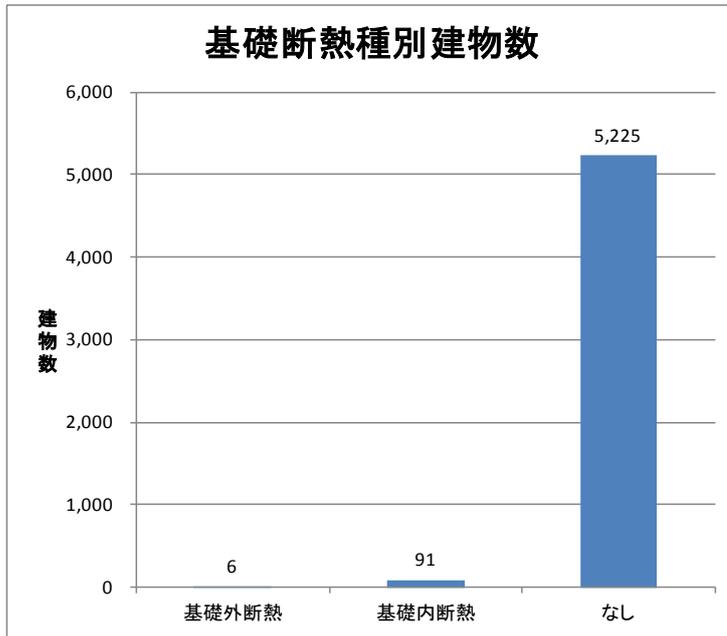
図 3-7 基礎断熱種別建物数

図3-7に基礎断熱種別でみた建物数を示す。基礎断熱が施されるようになったのは、最近のことであり、また地域や事業者が限定されることから、その数は少ない(全体のおよそ2%程度)。基礎断熱の種別としては、今回の調査では、内断熱が大半であり外張断熱はほとんどなかった。

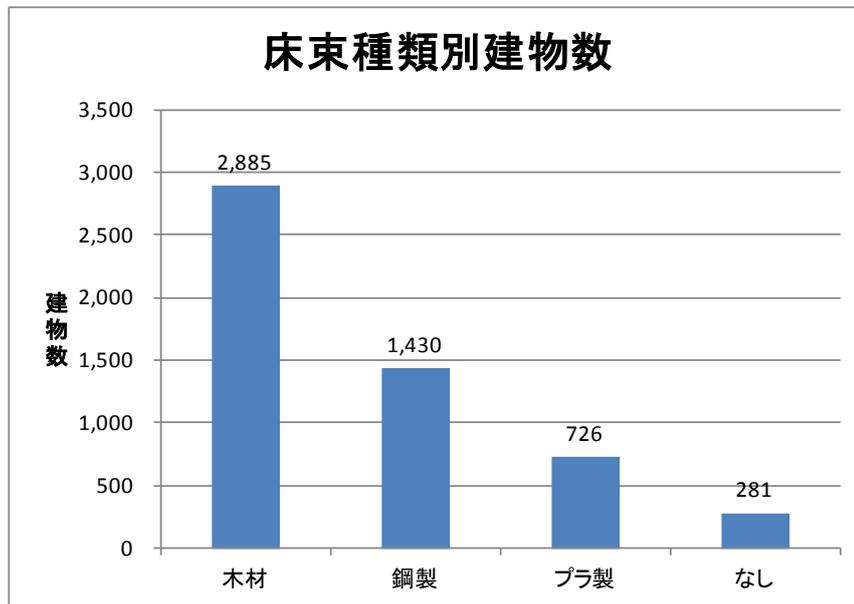
図 3-9 床束種類別建物数

図 3-9 に床束種類でみた建物数を示す。床束は木製が本来であるが、蟻害にあいやすいことや取り付け手間を合理化したいことなどから、図 3-10 に示すごとく、近年では鋼製やプラスチック製のものがよく使われるようになってきている。このような非木質系の床束は、束そのものの蟻害は当然発生しないが、その上部の木部、例えば大引きや根太、床板、あるいは土台に蟻害が及ぶことまでは防ぐことができない。床束の非木造化は、蟻害を受ける部材の一部が削除されて蟻害発生割合を全体として低下させることには一定程度寄与するものの、それで建物全体としての蟻害発生率が目に見えて

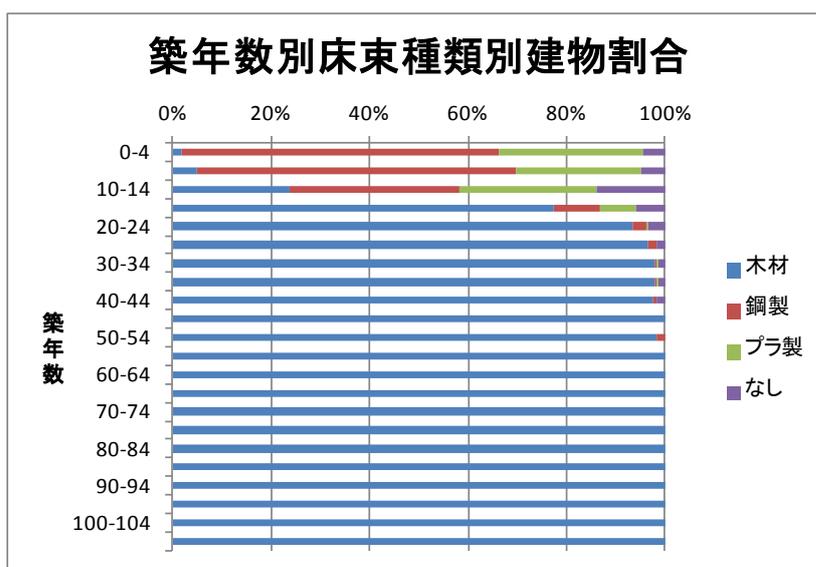
図 3-10 築年数別床束種類別建物割合

て低下するというほどの意味は持たないと考えるべきである。

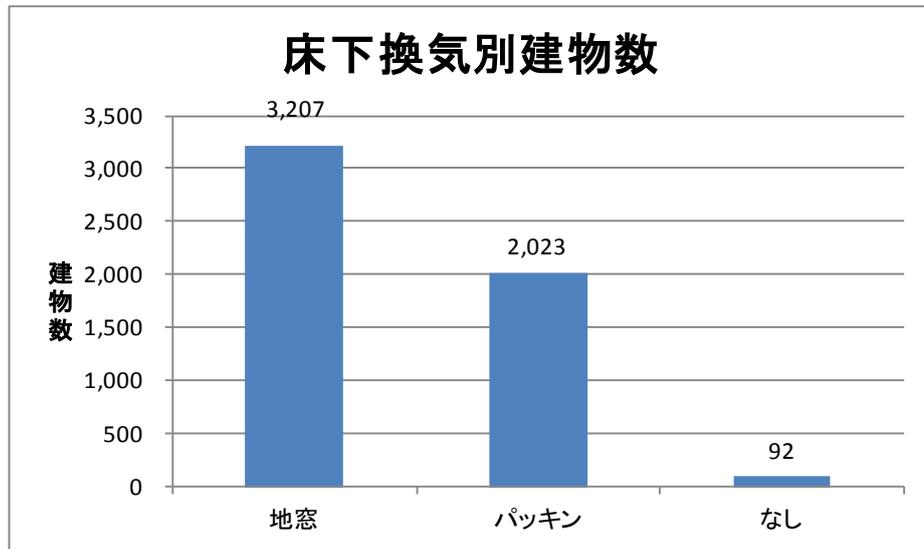
図 3-11 床下換気種別建物数

図 3-11 に床下換気種別建物数を示す。床下換気種別とは、床下換気口の設け方による分類であり、「地窓」とは基礎立ち上がり部分に窓状の切り欠きを設けそこに防虫金網を取り付けて換気を図るタイプ、「パッキン」とは「ねこ土台」とも呼ばれる基礎天端に厚さ3cm程度の直方体小片を据え、その上に土台を設置することで形成される隙間により床下換気を図るタイプである。図 3-12 に築年数別床下換気種別による建物数の集計結果を示すが、これからも、ここ 10 年から 15 年程度で「ねこ

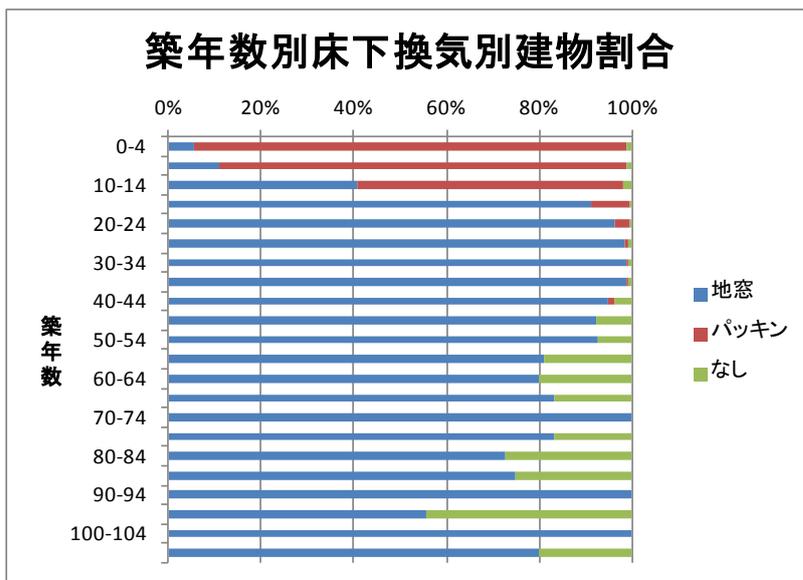
図 3-12 築年数別床下換気種類別建物割合

土台」による換気方式が急増していることが分かる。なお、「なし」と回答のあった建物が少数あるが、これは最近の住宅であれば、床下換気を施さない基礎断熱工法住宅であり、築年数が古い住宅では、玉石基礎のような石場建てによる住宅と考えられる。

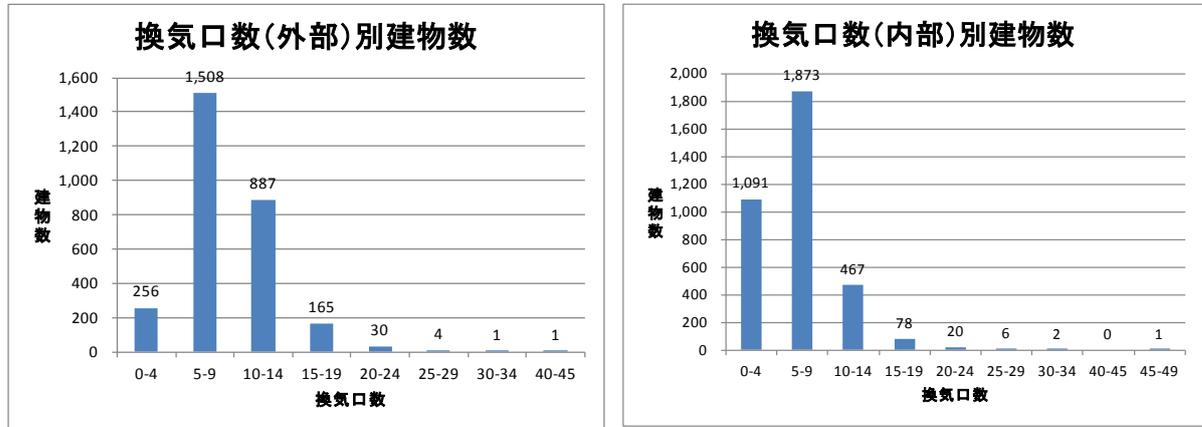
図 3-13 床下換気口数別建物数（左：外周 右：内部）

図 3-13 に床下換気口数別の建物数を示す。外周換気口は基礎長さによって決まるが、基準法で定める外周長 5m 以下ごとに 1 箇所という基準を守って設ければ、一般の 2 階建てで延べ床面積が 120 m²程度の規模の住宅であれば、6 箇所から 10 箇所程度になるのが普通であるから、今回の結果もそれをほぼ反映したものとなっている。内部換気口は、換気の意味と床下点検の人通口の意味とがあるが、人通口として最低限必要な寸法を有しているかどうかは今回の調査では調べていない。

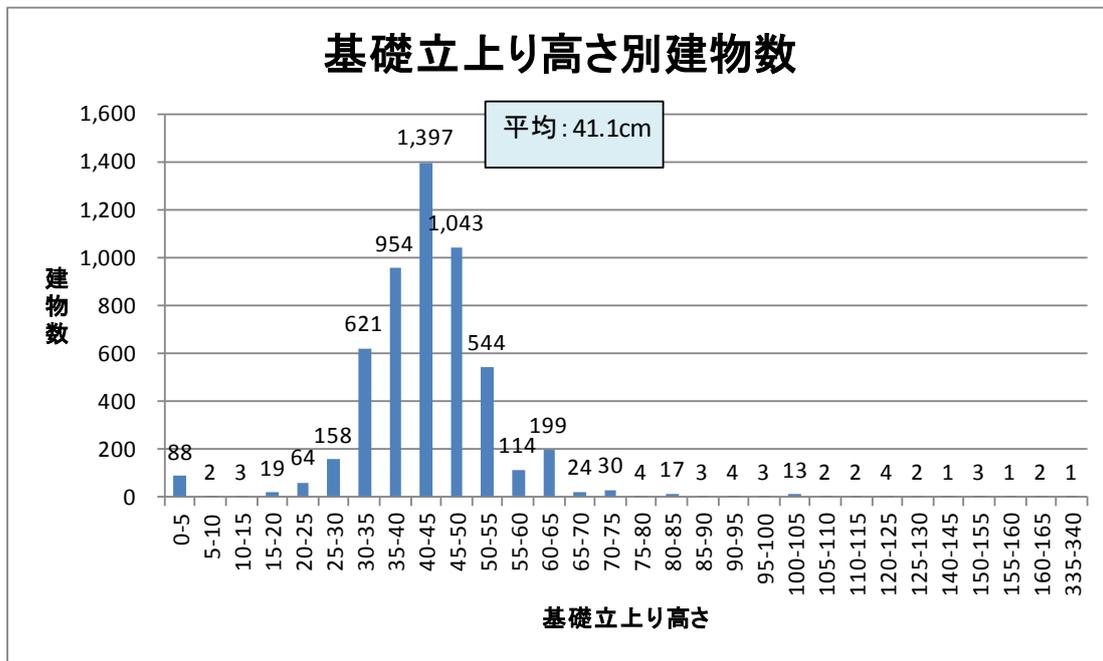
図 3-14 基礎立ち上がり高さ別建物数

図3-14に基礎立上り高さ別にみた建物数を示す。ここでいう基礎立上り高さとは、G.Lから基礎天端までの高さであり、その最頻値は40～45cmとなっている。続いて、45～50cm、35～40cmとなる。これら3区分で全体の約6割を占める。建築基準法では30cm以上とすべきことが示されているが、住宅金融支援機構融資の仕様あるいは性能表示住宅の劣化軽減等級2以上では40cm以上となっていることから、それらを反映して少し高めの数値となっているのかも知れない。

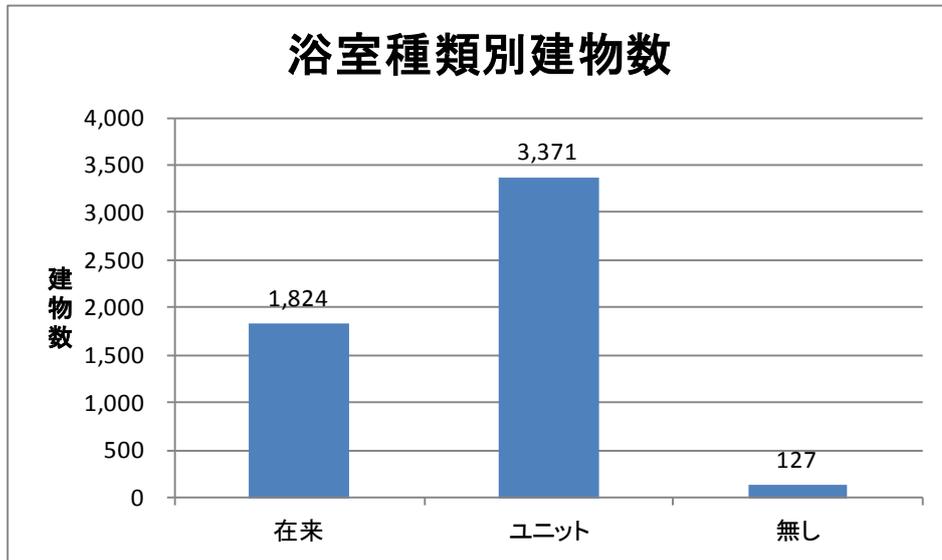
図 3-15 浴室種類別建物数

図 3-15 に浴室種類別にみた建物数を示す。ユニット形式の浴室が大半を占めており、在来型の現場施工による浴室は全体の 1/3 程度を占めるに過ぎない。ユニットバスは工場で部品が作成され、現場で組み立てられるものであるが、各種水密性試験を実施して設置される結果、非常に防水性能の高い浴室を作ることが可能である。その結果として、床下や壁内の腐朽などの被害の低減に貢献している。築年数と浴室種類別に建物数の比率をみたものが、図 3-16 である。ここ 20 年程度でユニットバスが急増していることが分かる。

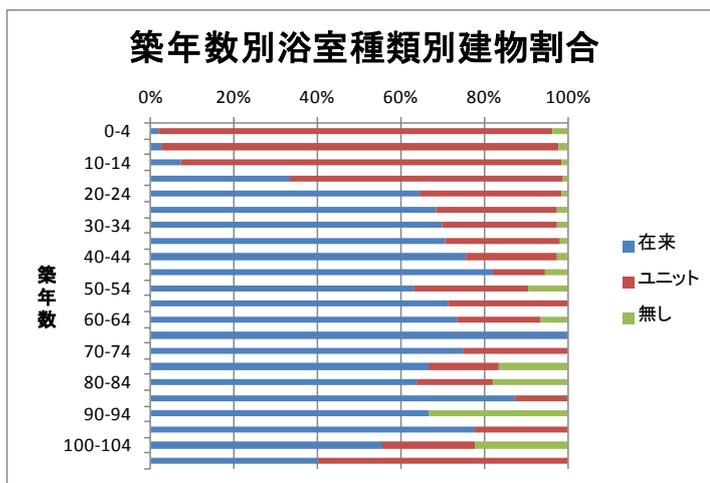
図 3-16 築年数別浴室種類別建物割合

なお、古い住宅では浴室を有しないものもかなり存在しているようであるが、ユニット形式になっているものは、どこかの時点でリフォームをした結果と思われる。

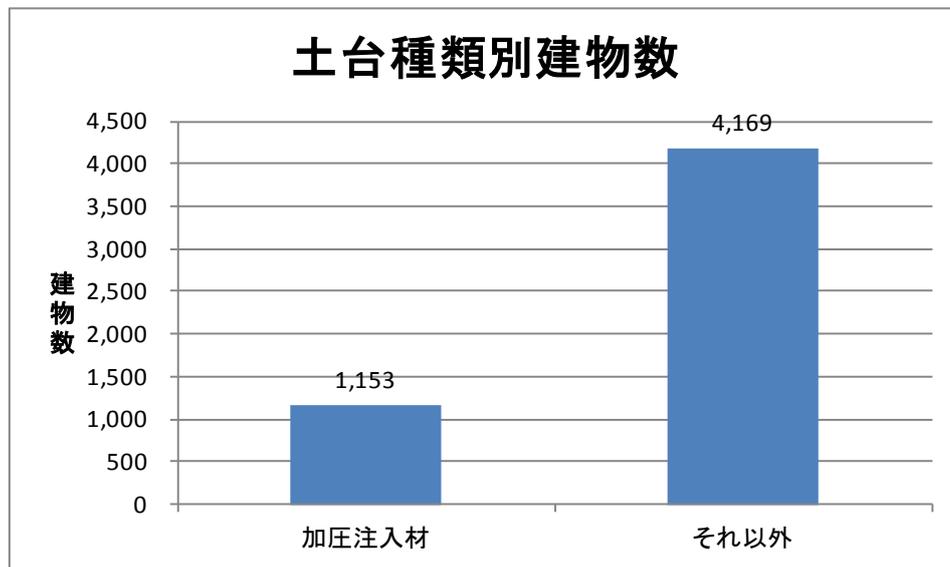
図 3-17 土台種類別建物数

図 3-17 に土台種類別にみた建物数を示す。3 割程度が加圧注入材を使用しているが、その他は表面塗布か高耐朽樹種による土台が考えられるが、大半は表面塗布による土台と思われる。表面塗布による場合、その薬剤効果の持続期間は 5 年が限度とされているから、築年数が 5 年を超える建物では再処理が必要になるが、実態はほとんど行われていない。その結果、土台や軸組材の劣化被害の発生につながる恐れが大きくなる。一方、加圧注入材は有効成分の揮散や分解が少ないものが多いから、耐用年限が長いと考えられており、土台に生物劣化被害が 10 年程度で発生することは少ないと思われる。本調査項目は、その辺の検証をすることが目的である。

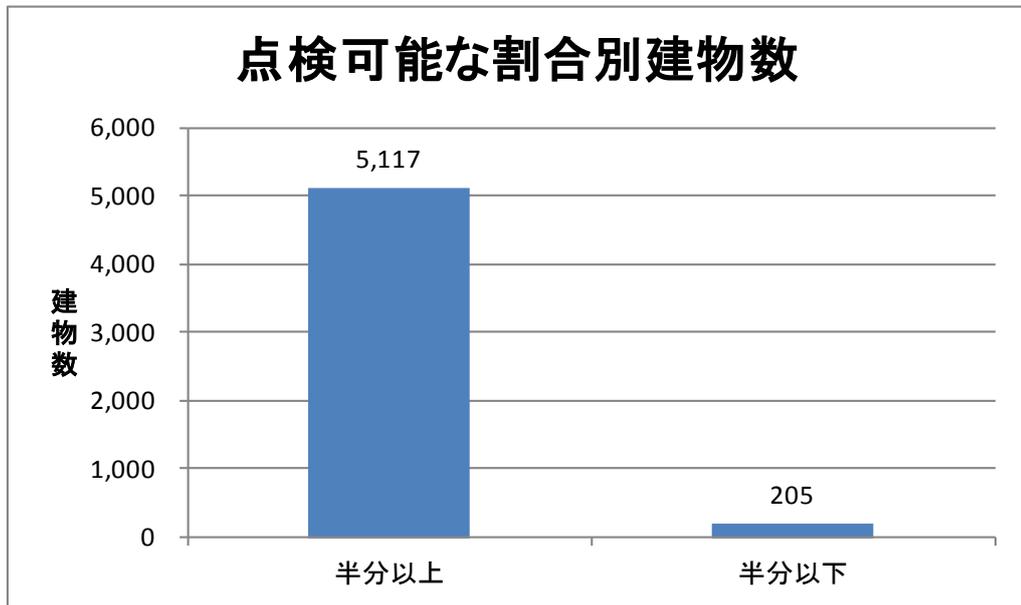
図 3-18 点検可能な割合別建物数

図 3-18 に床下全体のうち何割の部分が点検可能であったかにより建物数を集計した結果を示す。この図からも分かるとおり、半分以上の床下をみることができた住宅がほとんどであった。

なお、本調査では、点検可能な割合として「半分以上」「半分以下」「ほぼ 0」の 3 カテゴリーを設けて調査票を回収したが、「ほぼ 0」と回答のあった調査票については被害状況についての信憑性が確認しがたいと考え、本報告書における集計・分析からは除外した。

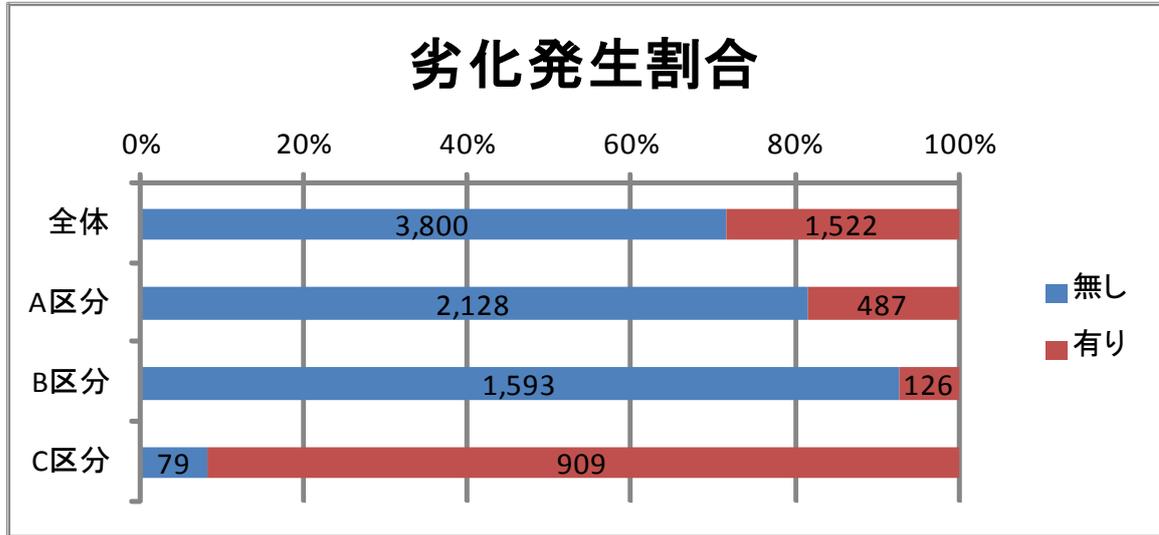
図 4-1 データ区分別生物劣化発生割合

図 4-1 にデータ区分別の全生物劣化(カビ、腐朽、蟻害)の発生割合を示した。区分に問わず集計した「全体」では、約3割の住宅に何らかの生物劣化被害が発生していた。データ区分別では、保証期間内のB区分が当然のことながら最も被害発生率は低く約7.3%、続いて保証期間が切れてから1年以上経過しているA区分が約18.6%であった。C区分の建物は、以前に防除処理をしているか否かに拘わらず、何らかの被害の申し出があった建物であるから、被害発生率は9割を超えている。

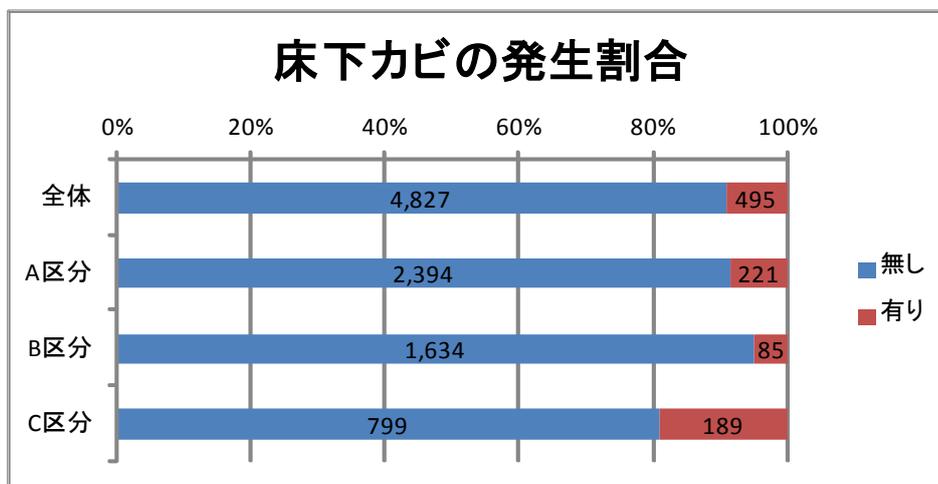
図 4-2 データ区分別床下カビの発生割合

図 4-2 にデータ区分別床下カビの発生割合を示す。被害の発生割合は、「全体」では 10%弱、B 区分では約 5%、A 区分では約 8.5%、C 区分では約 20%であった。カビも防除処理の保証期間との関係が認められるが、蟻害や腐朽ほど強い関係性は認められない。なお、C 区分は蟻害に比べて少ない値となっているが、これはそもそも C 区分の物件はシロアリ被害を認識したかあるいは疑った結果、駆除を要請してきた物件であり、確率的にシロアリ被害に特化した物件となっているためと考えられる。

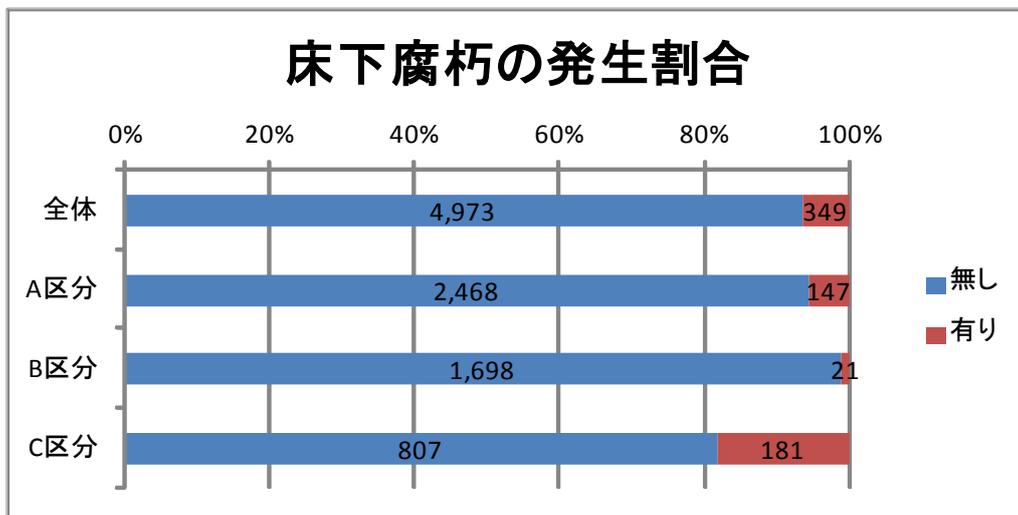
図 4-3 データ区分別床下腐朽の発生割合

図 4-3 にデータ区分別床下腐朽の発生割合を示した。被害の発生割合は、「全体」では約 6.6%、B区分では約 1.2%、A区分では約 5.6%、C区分では約 18.3%であった。カビ被害と同様にC区分は蟻害に比べて腐朽発生率が少ない値となっているが、C区分の物件はシロアリ被害を認識したかあるいは疑った結果、駆除を要請してきた物件であり、確率的にシロアリ被害に特化した物件となっているためと考えられる。床下腐朽も防除処理の保証期間との関係が認められるが、カビよりは防除処理の効果が出ているように思われる。

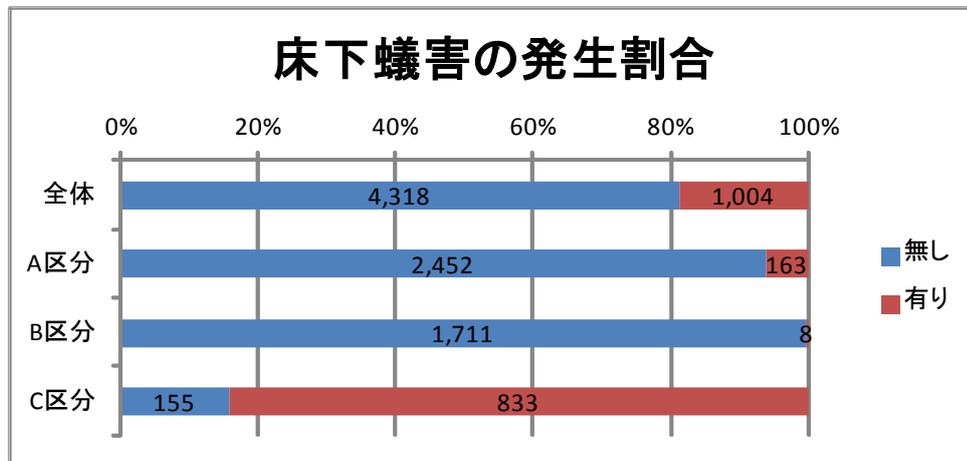
図 4-4 データ区分別床下蟻害の発生割合

図 4-4 にデータ区分別床下蟻害の発生割合を示した。被害の発生割合は、「全体」では約 18.9%、B区分では約 0.5%、A区分では約 6.2%、C区分では約 84.3%であった。床下蟻害は際だって防除処理の保証期間との関係が認められる。B区分で被害が発生している原因としては、防除処理当時の被害の見落とし、防除処理の想定を超える劣化因子(何らかのシロアリ)の攻撃、防除処理行為の何らかの瑕疵などが考えられる。A区分の建物については、保証期限切れ後の経過年数や築年数などが関係していると思われるが、その分析については 5 章に譲る。

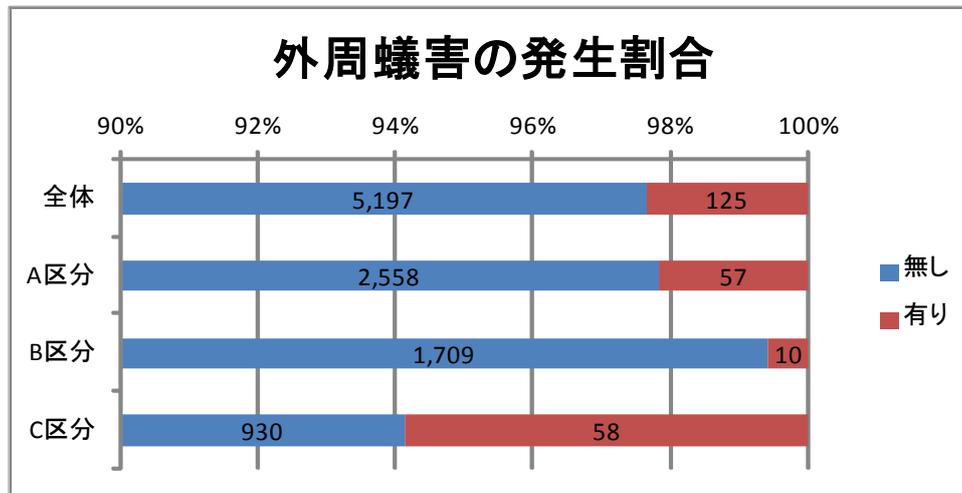
図 4-5 データ区分別調査棟数に対する外周蟻害の発生割合

図 4-5 にデータ区分別調査棟数に対する外周蟻害の発生割合を示した。被害の発生割合は、「全体」では約 2.3%、B区分では約 0.6%、A区分では約 2.2%、C区分では約 5.9%であった。

ここでいう「外周蟻害」とは、基礎外周に蟻道があったものを指す。

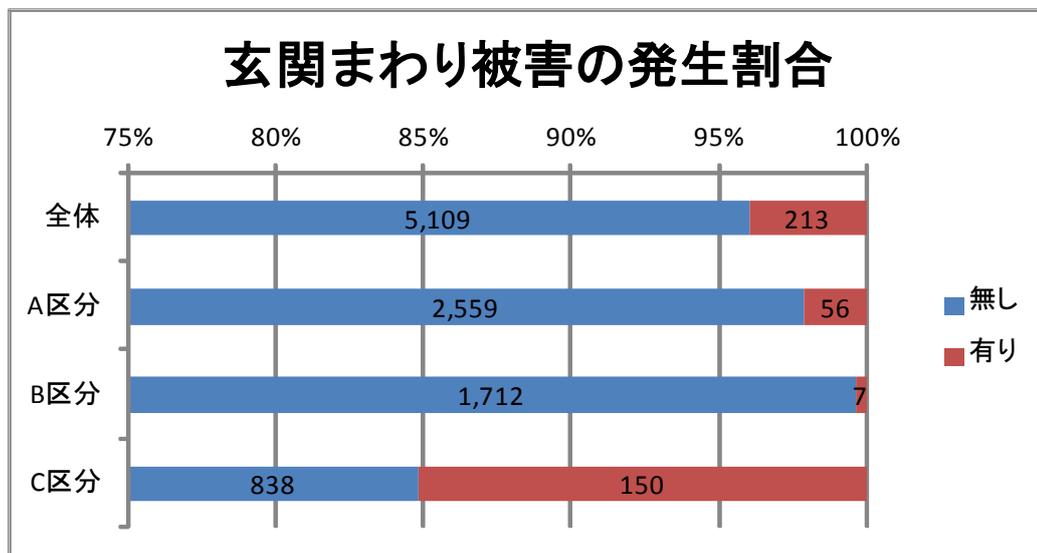
図 4-6 データ区分別調査棟数に対する玄関まわり被害の発生割合

図 4-6 にデータ区分別調査棟数に対する玄関まわり被害の発生割合を示した。ここでいう「被害」とは、シロアリによる食害のことである。玄関まわりは、床から框までの部分をタイル仕上げやモルタル仕上げとする場合に木下地を地面に接触させて取り付けることや、框材をマツを心材とした集成材で作ることが多いことなどから、特に蟻害を受けやすい部位である。

被害の発生割合は、「全体」では約 4.0%、B区分では約 0.4%、A区分では約 2.1%、C区分では約 15.2%であった。

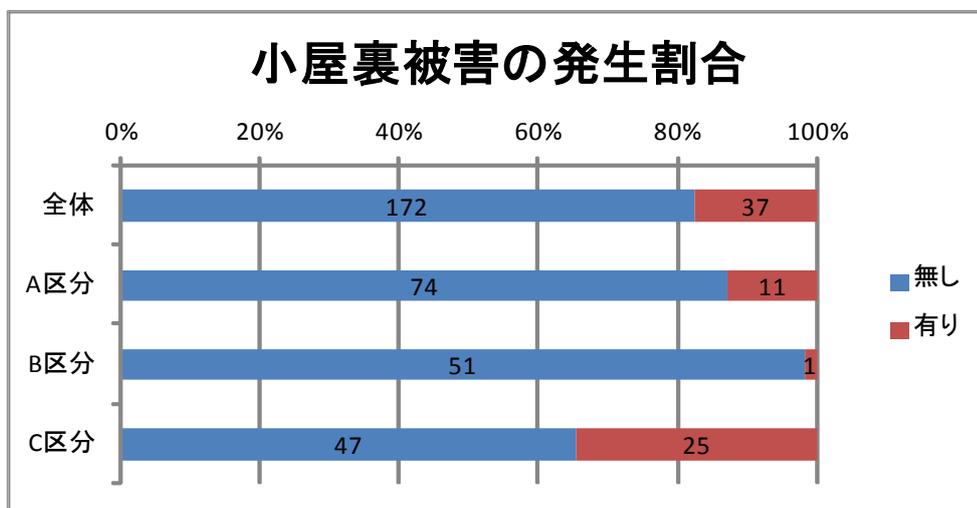
図 4-7 データ区分別調査棟数に対する小屋裏被害の発生割合

図 4-7 にデータ区分別調査棟数に対する小屋裏被害の発生割合を示した。

ここでいう「被害」も、シロアリによる食害のことである。小屋裏被害はイエシロアリが生息していると考えられる地域では重要な検査部位であるが、今回観察されている被害も基本的にイエシロアリによる被害であると考えられる。

今回は全調査棟数のうち、小屋裏被害を確認したのは、209 棟で全体の約 4%であった。それを母数として割合を算出したものが上の図である。被害の発生割合は、「全体」では約 17.7%、B区分では約 1.9%、A区分では約 12.9%、C区分では約 34.7%であった。保証期限内、保証期限切れ後のいずれの建物でも、被害発生率はヤマトシロアリ被害を中心とした床下などの被害発生率に比べて高くなっている。イエシロアリについては、再発リスクなどを高く評価することが必要かも知れない。

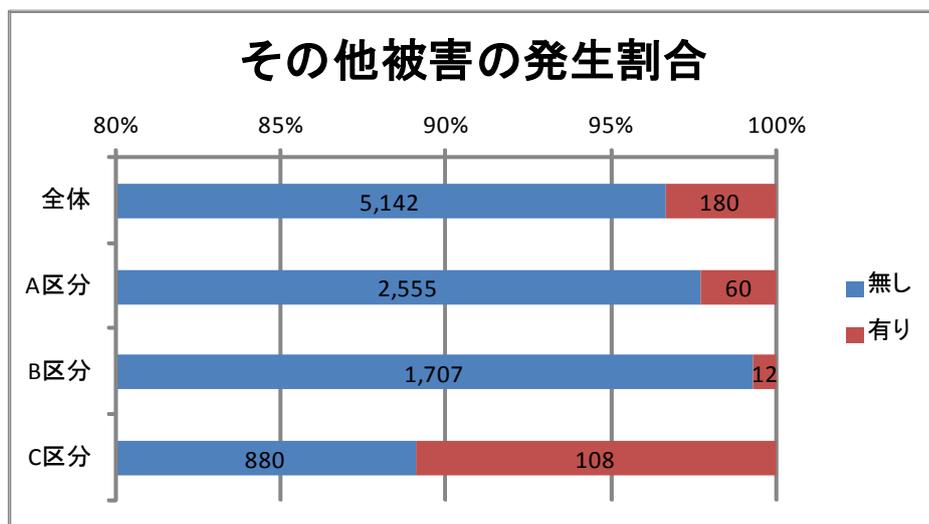
図 4-8 にデータ区分別調査棟数に対するその他被害の発生割合

その他:柱、台所、トイレ、洗面所、浴室、勝手口、収納庫、和室等

図 4-8 にデータ区分別調査棟数に対するその他被害の発生割合を示した。ここでいう「被害」も、シロアリによる食害のことである。「その他」の部位としては、図下部に記載のように、柱、台所、トイレ、洗面所、浴室、勝手口、収納庫、和室などがある。被害の発生割合は、「全体」では約 3.4%、B区分では約 0.7%、A区分では約 2.3%、C区分では約 10.9%であった。床下に位置する部材に比べて被害発生率はかなり低くなっている。

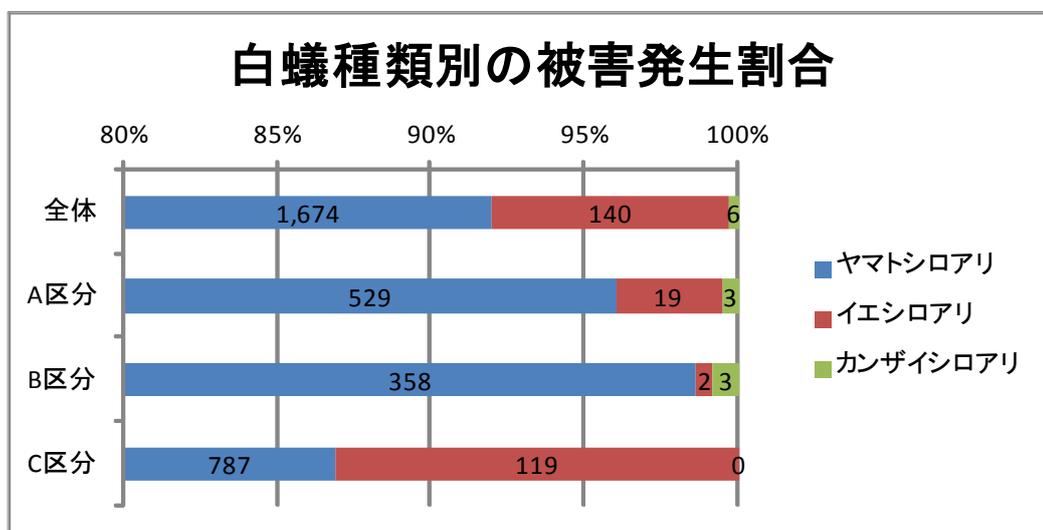
図 4-9 データ区分別蟻害発生棟数に対する白蟻種別の発生割合

図 4-9 にデータ区分別蟻害発生棟数に対する白蟻種類別の発生割合を示した。

全体としては、ヤマトシロアリ被害が圧倒的に多く発生しており、全シロアリ被害の 92.0%にのぼる。これはヤマトシロアリは北海道も含めて日本全国に生息しており広く木造建物に被害を与えているためである。一方、イエシロアリは神奈川以西の海岸地帯を中心に分布していることから、その被害割合も必然的に低くなり、全体としては約 7.7%になっている。近年、被害が深刻化しているカンザイシロアリに関しては、全体としての被害割合はわずかに 0.3%である。ただ、カンザイシロアリの被害は一般にはなかなか察知しやすく、顕在化していないものがある可能性がある。

データ区分別では、B区分ではヤマトシロアリが約 98.6%、イエシロアリが約 0.6%、カンザイシロアリが約 0.8%であった。また、A区分ではヤマトシロアリが約 96%、イエシロアリが約 3.5%、カンザイシロアリが約 0.5%であり、B区分でのイエシロアリの割合が低い傾向となっている。これは、イエシロアリの活性が高い地域を中心に保証期限が切れた物件にイエシロアリの侵入が多くなることを示唆している。一方、C区分ではヤマトシロアリが約 86.7%、イエシロアリが約 13.1%であるのに対して、カンザイシロアリは 0%と特異である。これは、所有者からの駆除要請としてカンザイシロアリが上がってきていないことを示しており、被害が顕在化しにくいことがその一つの要因として考えられる。

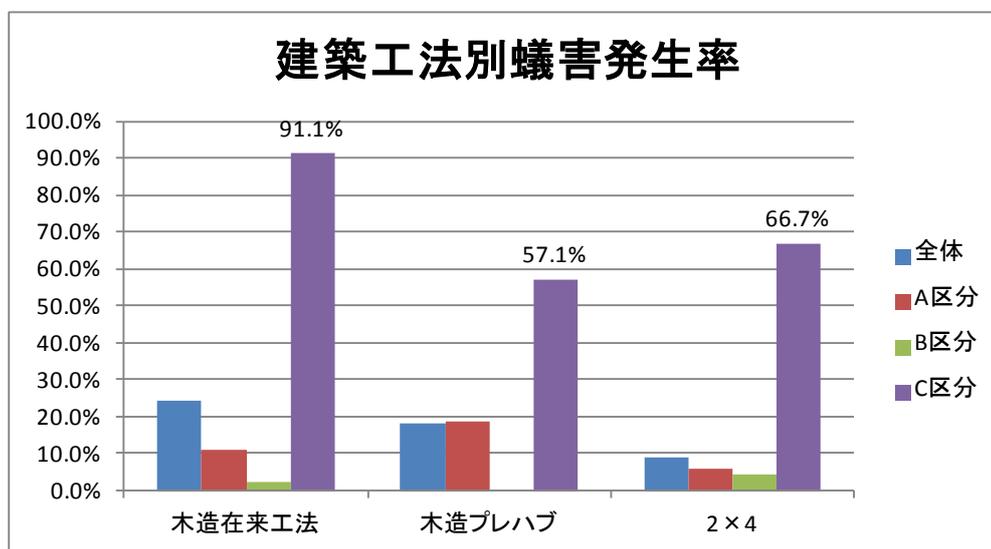
図 5-1 建物工法別蟻害発生率

図 5-1 に建物工法別蟻害発生率を示した。

調査対象建物「全体」でみると、在来工法、プレハブ工法、枠組壁工法の順に被害発生率が下がっている。これは調査した建物の工法別の築年数構成が、在来工法は古いものの比率が高く、それに比べてプレハブや枠組は築 40 年以内のものがほとんどであったことが大きな理由と考えられる。築年数と工法とのクロス分析については 5.3 で詳しく述べる。

一方、各データ区分別の被害発生状況を見ると、必ずしも全体と同じ傾向とはなっていない。A区分ではプレハブ工法、B区分では枠組壁工法、C区分では在来工法が最も高くなっており、工法だけで蟻害発生率の多寡は判断できない。

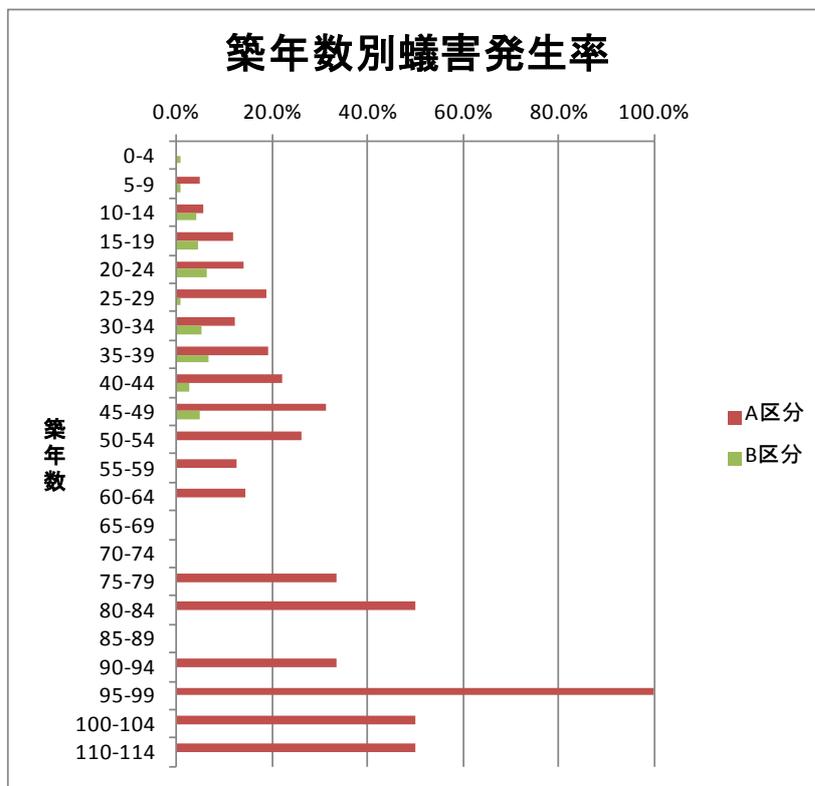
図 5-2 築年数別蟻害発生率

図 5-2 にA区分とB区分のデータについて築年数別蟻害発生率を示した。C区分については、ほとんどの築年数で高い値を示すため、ここからは除外している。

この図より、A区分の建物、すなわち保証が切れた物件はその後に再処理をしなければ、指数関数的に被害が増大することが分かる。それに対してB区分の建物、すなわち保証期限内の物件は、築年数 10 年未満の建物であれば被害発生率はほぼ 0%であるが、築年数が 10 年以上になると被害発生率が 4~6%に上昇してくる。

築 10 年未満の被害はおそらく初発の被害と考えられるが、築年数が 20 年から 30 年以上経過して発生した被害は再発被害と考えられることから、一旦被害を受けた建物の再発率は高いことが推測される。

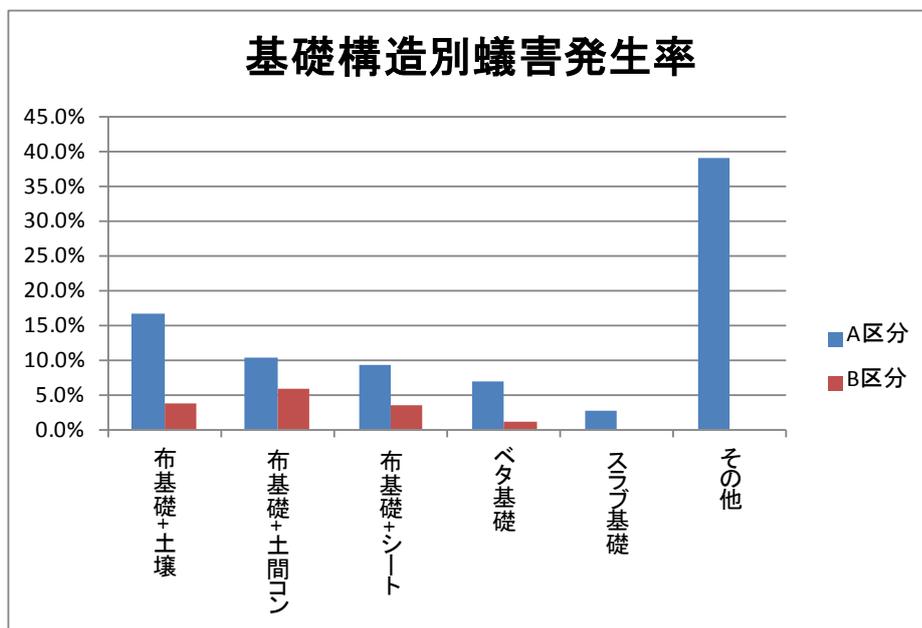
図 5-3 基礎構造別蟻害発生率

図 5-3 に基礎構造別蟻害発生率を示した。

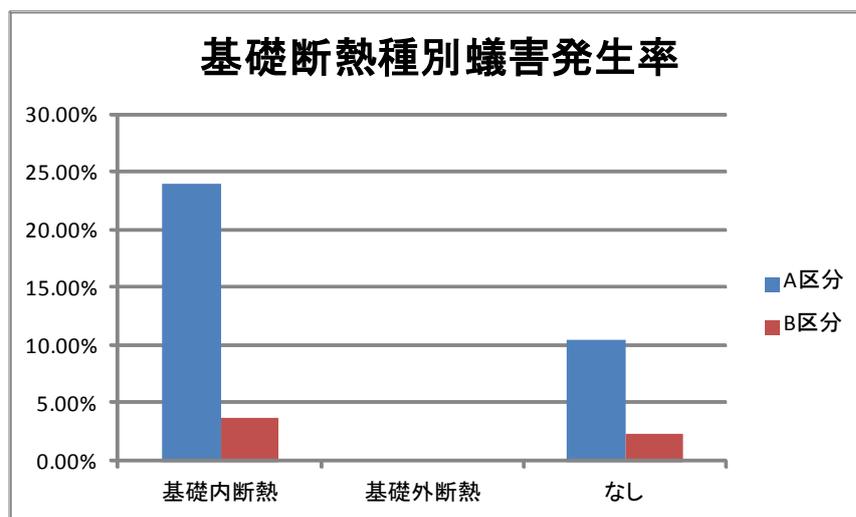
図 5-4 基礎断熱種別蟻害発生率

図 5-4 に基礎断熱種別蟻害発生率を示した。

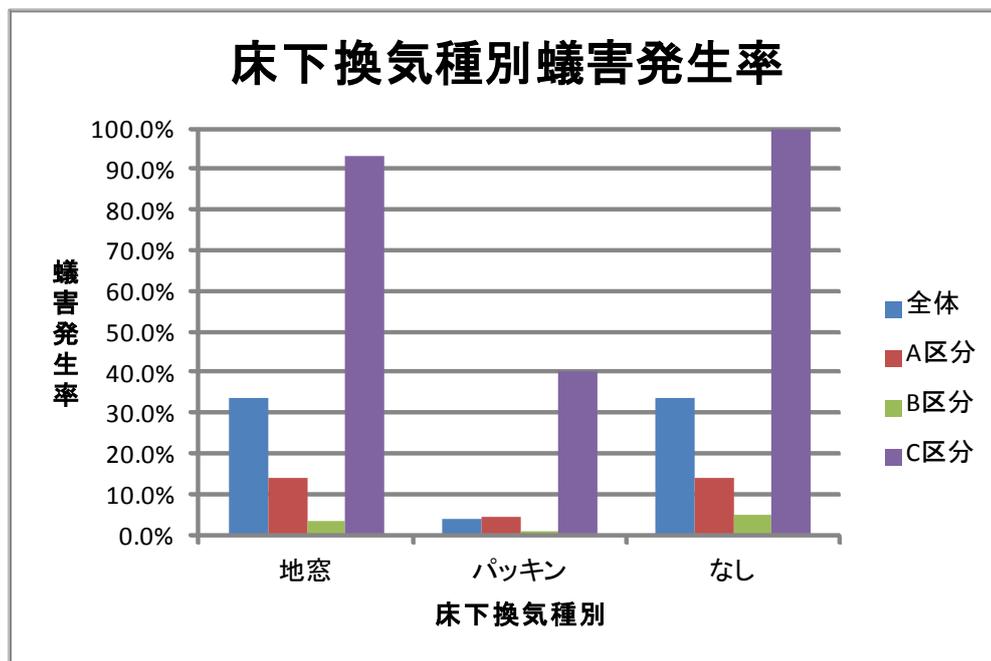
図 5-5 床下換気種別蟻害発生率

図 5-5 に床下換気種別蟻害発生率を示した。単純に換気種別で集計すれば、この図のとおり「パッキン」すなわち「ねこ土台」換気が「地窓」すなわち「切り欠き型」換気よりも被害発生率は低いことになる。しかし、そもそもねこ土台換気方式を用いるようになるのは最近のことであり、建物の築年数が新しいためにこのような結果となった可能性がある。同じ築年数での比較が必要かと思われるが、これについては、次の頁に譲る。

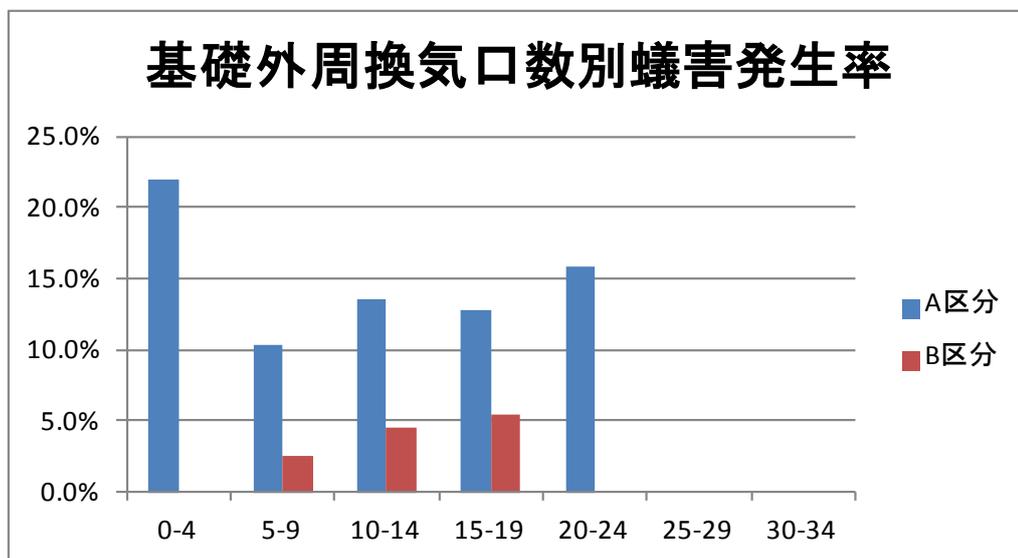
図 5-6 基礎外周換気口数別蟻害発生率

図 5-6 に基礎外周換気口数別蟻害発生率を示した。

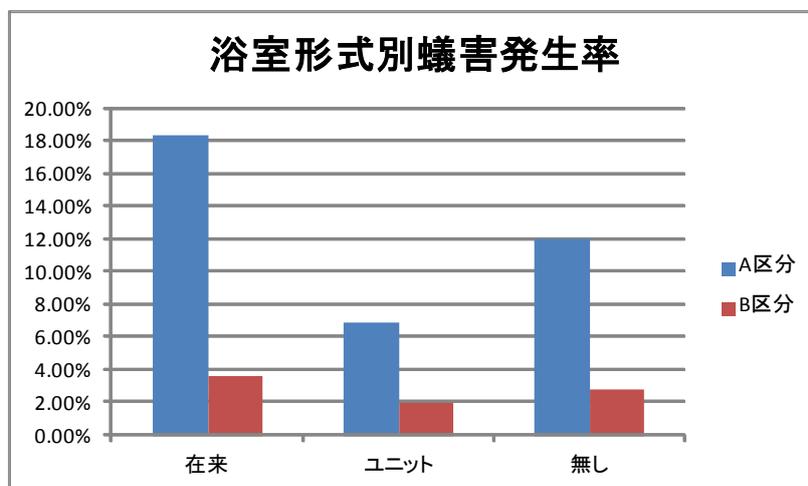
図 5-7 浴室形式別蟻害発生率

図 5-7 に浴室形式別蟻害発生率を示した。

現場で施工する在来浴室を有する住宅では、ユニット形式の浴室を有する住宅よりも、A区分、B区分ともに高い蟻害発生率となっている。これは現場施工の浴室の場合は、水密性を長年にわたって確保することが困難であることがその理由として考えられる。実際、品確法性能表示制度において劣化軽減等級 3 を目指すのであれば、ユニットバスを採用するのが通常であり現場施工の浴室を仕様として設けている事業者は皆無であることも、在来浴室が水密性を確保し長年にわたって耐久性を確保することが難しいことを示している。なお、「無し」と区分されているものは、そもそも浴室がない建物のため、ここでは考察の対象としない。

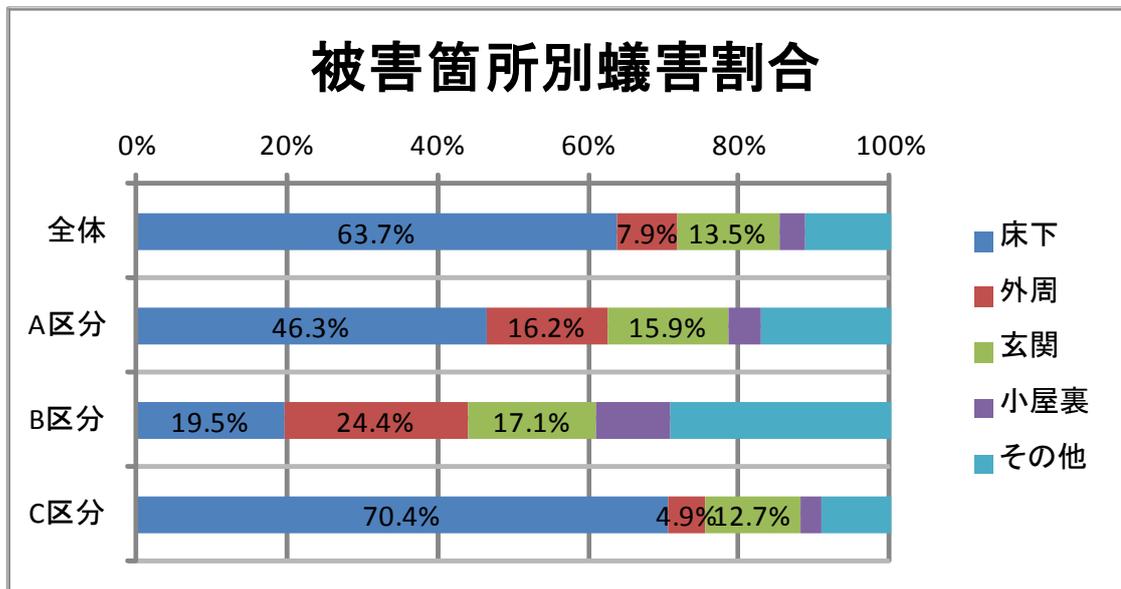
図 5-8 被害箇所別蟻害割合

図 5-8 に被害箇所別蟻害割合を示した。

全体としては、床下が最も被害率が高く 64%、ついで玄関 13% 余り、外周 8% となる。一方、B 区分の建物の場合は、その他が最も多く約 30%、ついで外周 24% 余り、床下 20% 弱、玄関 17% とつづく。B 区分は床下を中心とした防除処理が未だ保証期間内の物件のため、それ以外の箇所からの蟻害発生が相対的に多くなっている。対照的に C 区分の建物では、床下が 70% 強と最大であり、ついで玄関、その他とつづく。

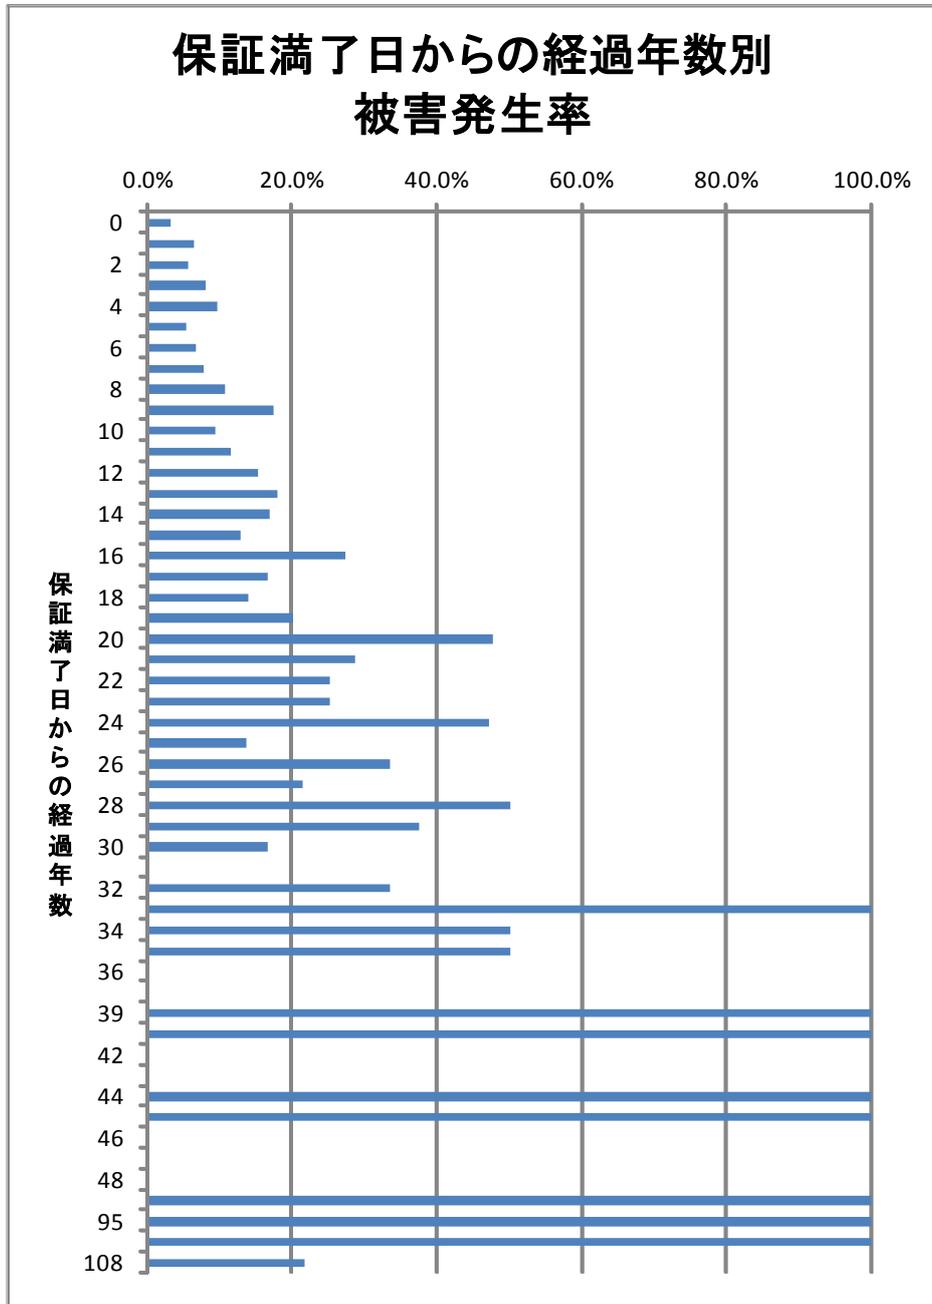
図 5-9 A 区分データにおける保証満了日からの経過年数別蟻害発生率

図 5-9 に A 区分データにおける保証満了日からの経過年数別蟻害発生率を示した。蟻害は保証期限、すなわち薬剤効力の有効期限が切れた翌年から発生し始めているが、その発生率は保証満了からの経過年数が長くなるにつれて急増していくことが分かる。保証満了以後 10 年も経過すれば、被害発生率は 20% 近くに達し、さらに 10 年経過後には 30% 近くに達している。蟻害の再発防止には、5 年ごとの再処理が求められる。

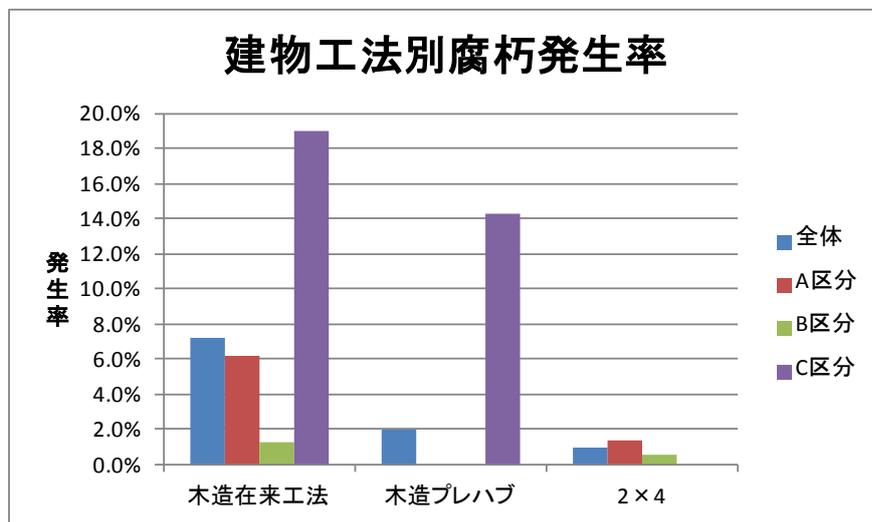
図 6-1 建物工法別腐朽発生率

図 6-1 に建物工法別腐朽発生率を示した。

蟻害発生率が高かった C 区分建物の腐朽発生率は、在来工法で約 19%、プレハブ工法で約 14%、枠組壁工法でほぼ 0% など、蟻害発生率に比較するとかなり低くなっている。今回の調査では蟻害に主たる意識をおいて現場調査を行っていることから、これが蟻害発生率と腐朽発生率の差の実態を反映しているかどうかについては、少し検討が必要と考える。
