国土交通省補助事業

シロアリ被害実態調査報告書

日本長期住宅メンテナンス有限責任事業組合

2013/03/31

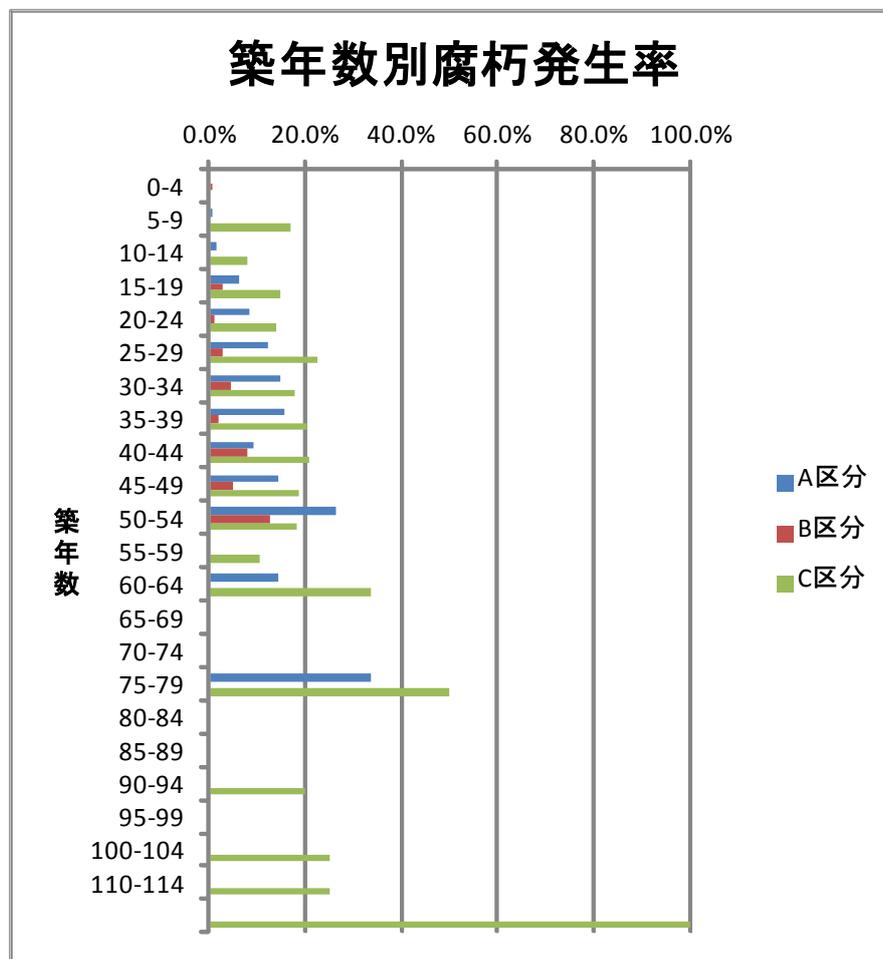
図 6-2 築年数別腐朽発生率

図 6-2 にデータ区分別に築年数別腐朽発生率を示した。

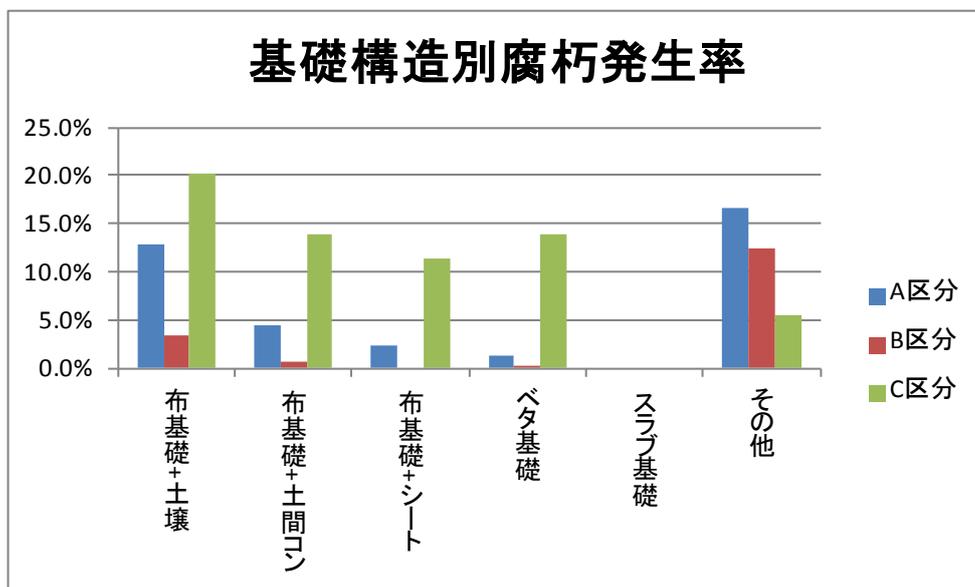
図 6-3 基礎構造別腐朽発生率

図 6-3 に基礎構造別腐朽発生率を示した。

なお、スラブ基礎ではいずれのデータ区分の建物でも腐朽被害は無かったようであるが、これは1階床組が転ばし床かコンクリートスラブ直仕上げだったため調査不能だった物件と思われる。

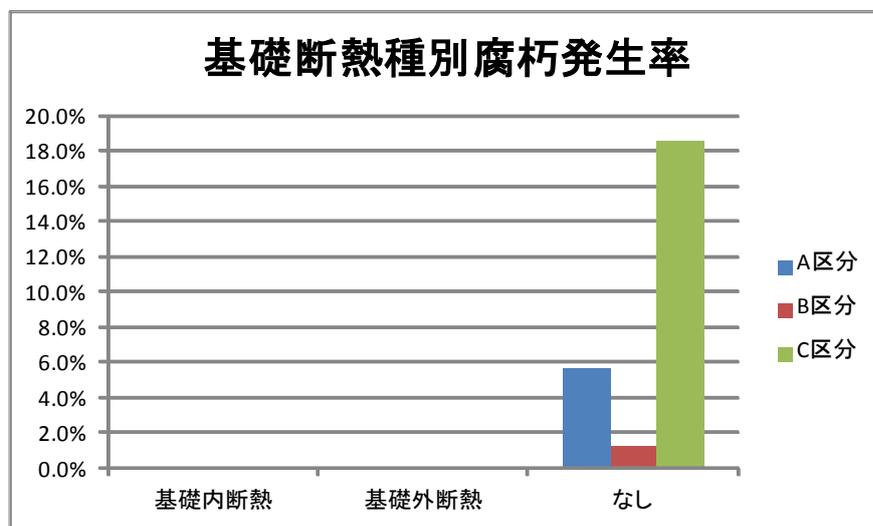
図 6-4 基礎断熱種別腐朽発生率

図 6-4 に基礎断熱種別腐朽発生率を示した。

基礎断熱工法の場合に腐朽被害発生率が低くなる理由としては、基礎断熱工法の場合は床下空間が室内と同等になる設計であるから、床下換気は不要となるばかりでなく、木材も室内環境に近い状態に置かれることから、漏水や結露事故などがなければ腐朽被害が発生しにくくなることが考えられる。

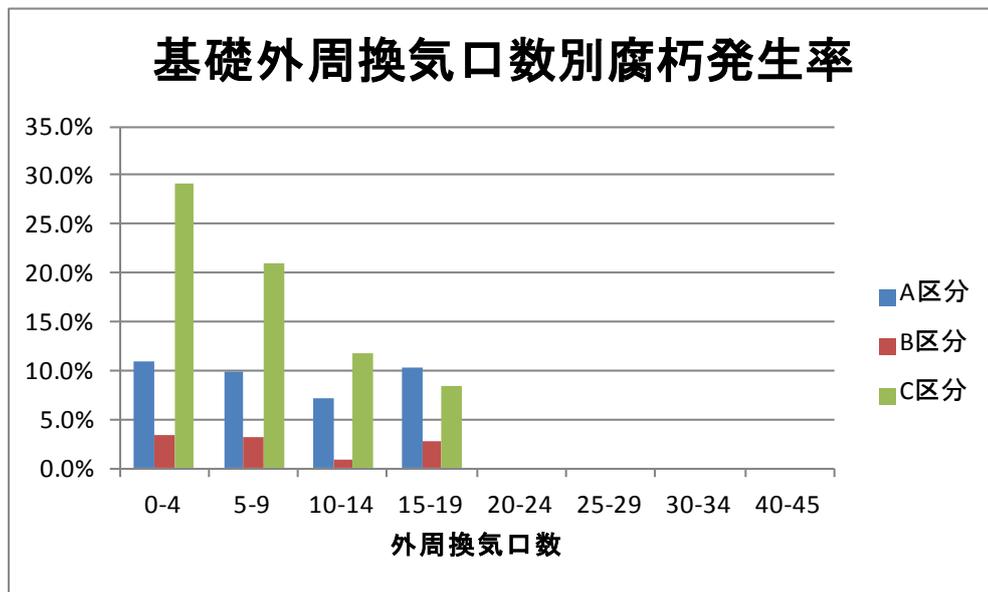
図 6-5 基礎外周換気口数別腐朽発生率

図 6-5 に基礎外周換気口数別腐朽発生率を示した。

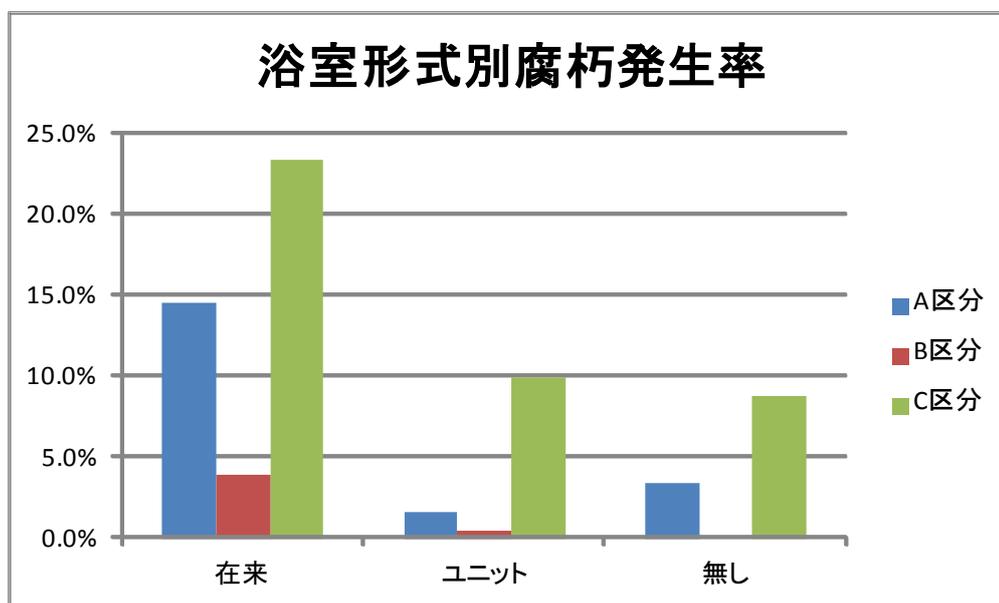
図 6-6 浴室形式別腐朽発生率

図 6-6 に浴室形式別腐朽発生率を示した。

実際、品確法性能表示制度において劣化軽減等級3を目指すのであれば、ユニットバスを採用するのが通常であり、現場施工の浴室を仕様として設けている事業者はほぼ皆無であることも、在来浴室が水密性を長期にわたって確保し耐久性を維持することが難しいことを示している。なお、「無し」と区分されているものは、そもそも浴室がない建物のため、ここでは考察の対象から除外した。
